콘센트 전원 접속구 화재 발생 메커니즘 고찰과 새로운 감식 방법 제시

박진영[†] · 방선배^{*} · 은희림^{**} · 오세혁^{***} · 이유빈^{****} · 고영호^{*****}

Fire Mechanism in Power Connection Points of Outlets and Suggestion of a New Identification Method

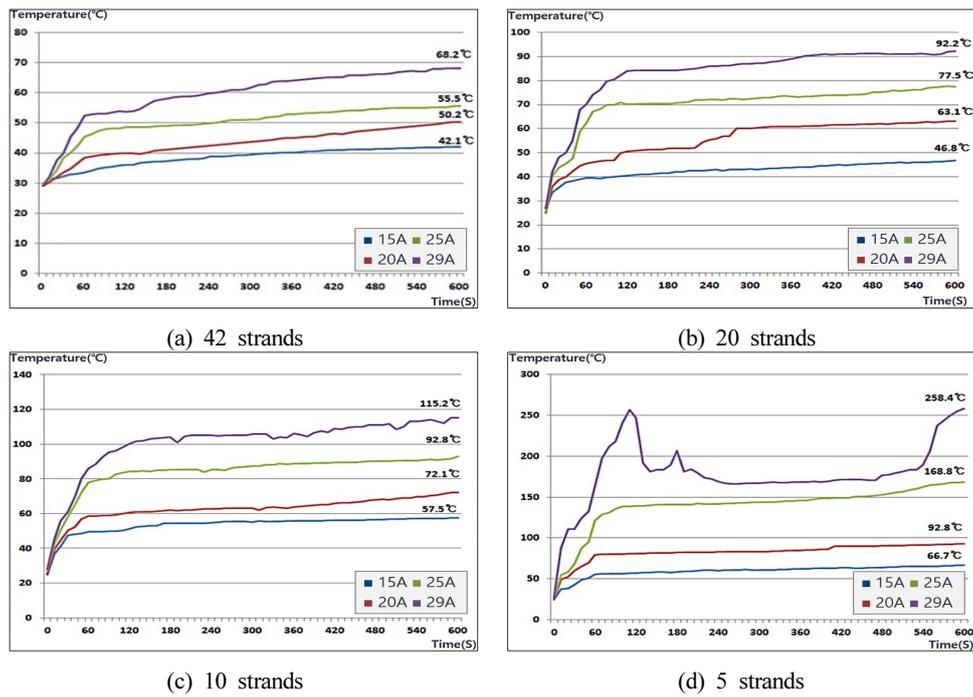
Figure 4. The temperature distribution variation of connector according to the number of wire strand and the amount of current.

Figure 4는 콘센트의 접속구에 연선을 42가닥, 20가닥, 10가닥, 5가닥을 연결하고 15 A, 20 A, 25 A, 29 A의 전류를 인가하여 접속구의 온도변화를 600 s 동안 측정한 결과이다. 전류를 증가시킬수록 최고온도가 높아지는 것을 알 수 있다. 인가전류가 29 A일 때, 42가닥은 68.2 °C, 20가닥

은 92 °C, 10가닥은 115.2, 5가닥 258.4 °C로 측정되었다. 핀 받이를 감싸고 있는 내함은 Polybutylene terephthalate (PBT) 소재로, 열변형 온도는 200 °C로 5가닥, 29 A를 인가하면 열변형 온도를 초과하는 것을 알 수 있다. 이에 따라, Figure 5와 같이 5가닥, 29 A에서 접속구가 열변형 되어 발화될 때까지의 온도변화를 관찰하였다. 초기 180 s 동안에는 256 °C까지 온도가 급격히 상승하였으나 이후 온도가 190 °C로 유지되었다. 1,000 s 후 미소 아크가 발생 되며 다시 온도가 급격히 상승하였으며, 1700 s에서 아크와 함께 화염이 발생하였다.

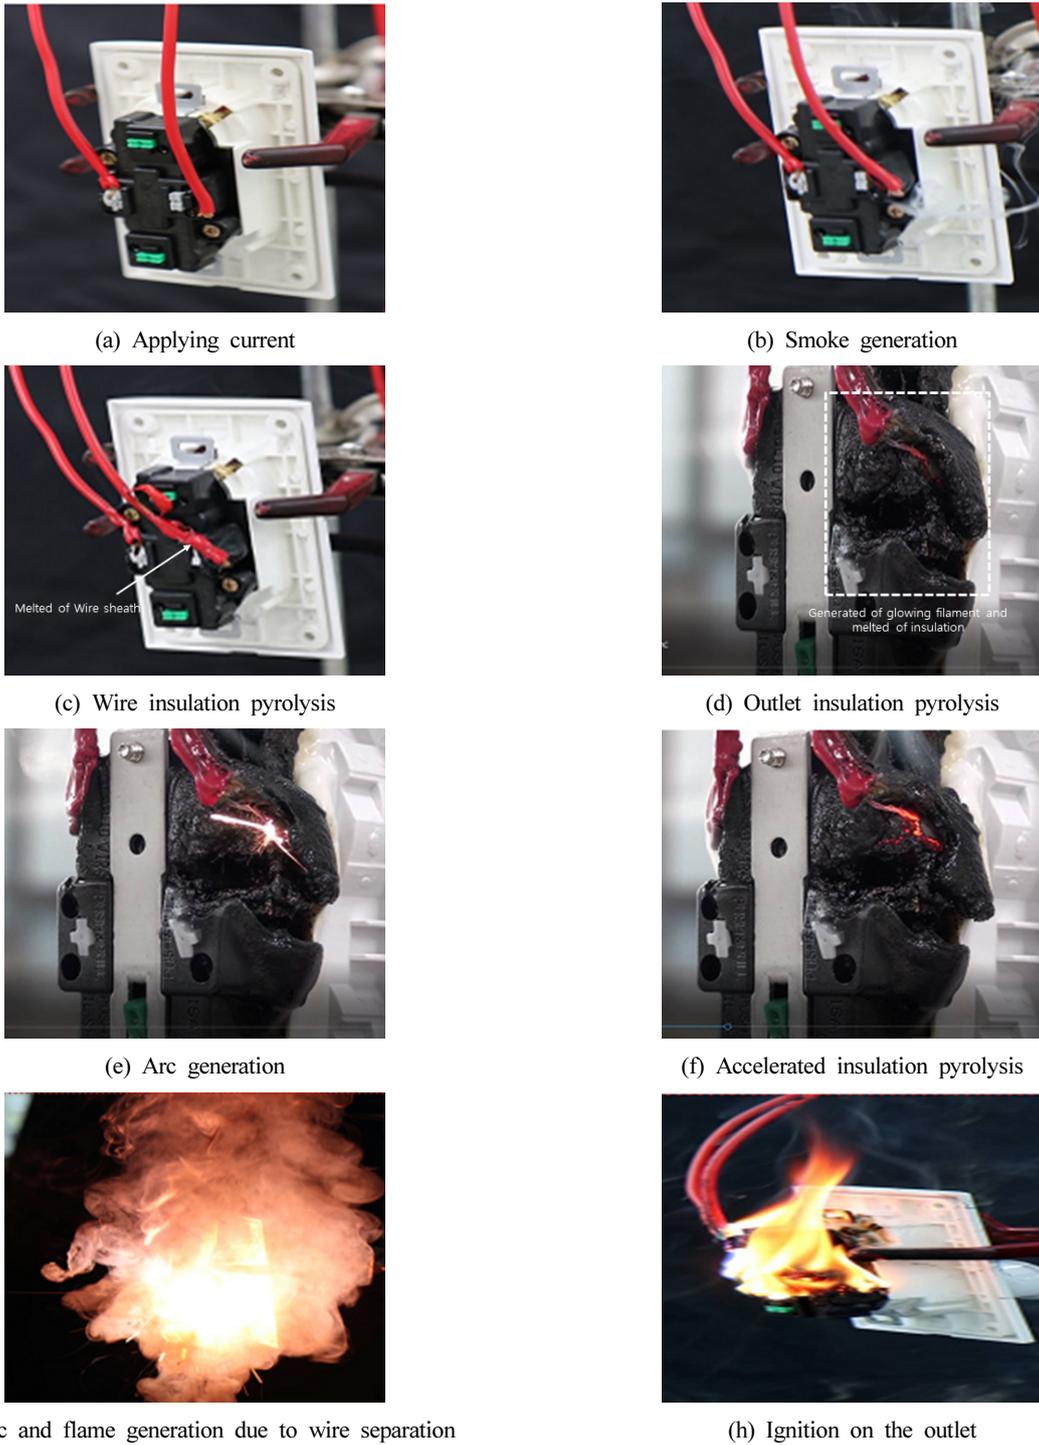
Figure 6. The ignition process of the connector due to poor connection.

Figure 6은 5가닥, 29 A를 인가하였을 때, 시간 경과에 따라 접속구에서 나타나는 현상을 관찰한 것이다. 접속된

전선에서 발생한 국부적 발열로 연기가 발생하고 (Figure 6(a), (b)), 전선에서 적열로가 형성되며 전선 피복과 콘센트의 절연물이 열분해 되기 시작한다(Figure 6(c), (d)). 시간이 지날수록 절연물의 용융 부위가 넓어짐에 따라 U-자 고정 금구와 클립의 전선 고정력이 감소하여 접속구의 접촉저항이 더욱 증가한다. 이로 인해, 접속구에서 아크가 발생하고 적열로가 확장되며 온도가 가파르게 상승한다. 결국, 접속구에서 전선이 이탈하며 강렬한 직렬 아크가 발생한다 (Figure 6(e)~(g)). 강한 아크 에너지로 인해 화염이 발생한다(Figure 6(h)).

전선이 이탈하며 직렬 아크가 발생하는 이유는 전선이 접속구에서 떨어지는 순간 전류의 변화를 방해하는 방향으로 유기전압($e(t)$)이 발생하기 때문이다.

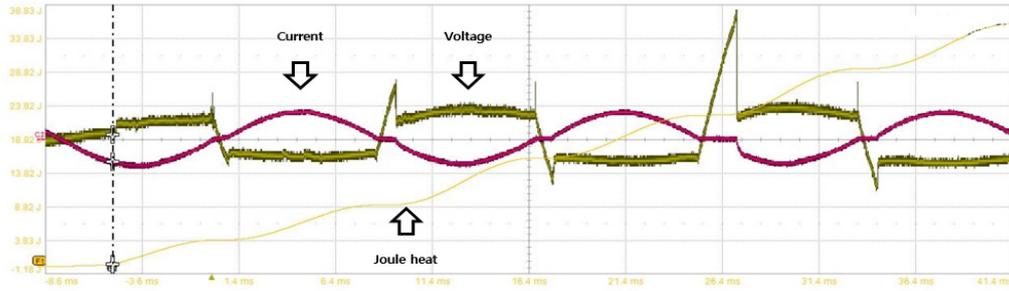
Figure 7. The arc energy generated at connector.

발생한 유기전압에 의해 Figure 7과 같이 아크 에너지(노

란색 선)가 전압, 전류의 변화에 따라 나타난다. 아크 에너지는 식 (2)에 의해 계산되며, 45 ms 동안 발생한 총 아크 에너지는 약 36 J이다. 이는 초당 9000 W의 전력이 발생한다고 볼 수 있다.

또한, 실험하는 동안 접속구에서 아산화동 증식현상이 발생한 것을 확인하였다. 산화물이 생성되지 않은 구리 전선에서는 접촉점에 아크가 발생하더라도 전류 파형이 변화하지 않지만 산화물이 증식된 후 접촉점에서 아크가 발생하면 전류 파형에 shoulder가 나타난다⁽¹¹⁾. 아크 발생 후 3주기 동안의 전류 파형에서 5번의 shoulder가 발생한 점으로 볼 때, 접속구에서 아산화동이 증식한 것으로 판단할 수 있다.

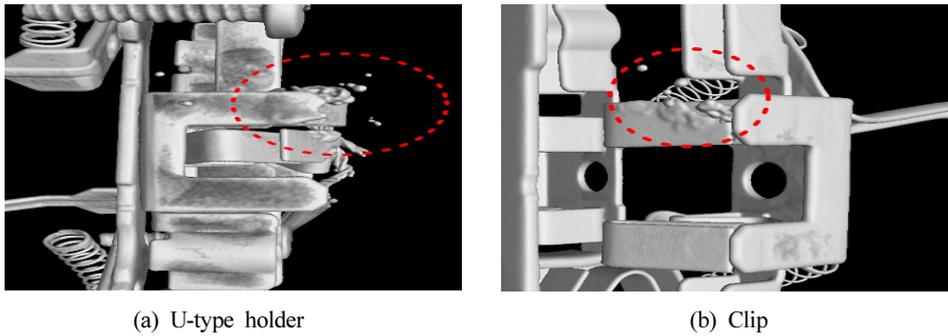
Figure 8. A trace of damage left in the remnants.

Figure 8은 아크가 발생한 접속구를 3D CT로 관찰한 것으로, U-자 고정금구와 클립이 손상되었다. 5번의 추가적인 실험을 한 결과, U-자 고정금구 손상 2건, 클립 손상 2건, 고정금구와 클립 모두 손상 1건을 확인하였다. 이 결과를 통해 접속구에서 발생한 콘센트의 잔존물(고정금구와 클립)에서 손상이 발생하는 것을 확인하였다. 이는 국립과학수사

연구원의 라마다 호텔의 감정 결과와도 일치한다. 즉, 접속구의 연선의 불완전 접속으로 인하여 발생한 아크 열은 콘센트 주변 부속품을 용융시킨다는 것이 입증되었다.

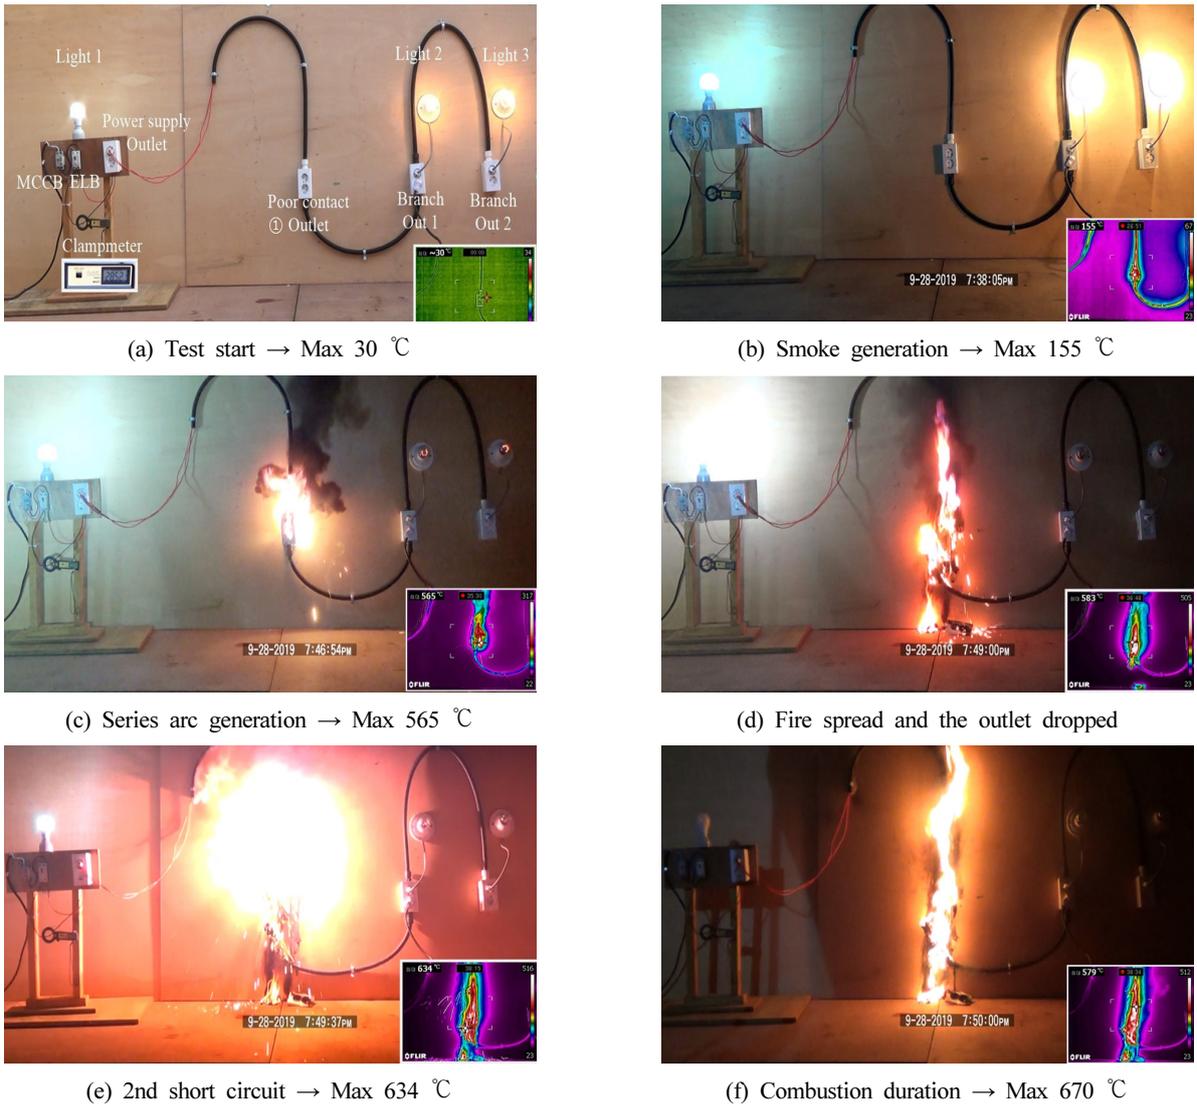
Figure 9. The ignition process by the fire reproduction experiment.

화재 재현실험을 통해, 콘센트 접속구의 발화가 실질적인 화재로 진전되는지 확인하였다. Figure 9는 연선을 불완전 접속시킨 ① 콘센트에서 화재가 발생하는 과정을 나타낸 것이다. 실험 시작 30 min 후에 온도가 상승하고 연기가 발생하기 시작하였다(Figure 9(b)). 연기가 발생하고 약 9 min 후 직렬 아크가 발생하며 ②, ③ 전등이 꺼졌으며, 이때, 최고온도는 565 °C로 측정되었다(Figure 9(c)). 이후 간헐적으로 콘센트에서 아크방전이 발생하였으며 이후 콘센트는 바닥으로 떨어졌다(Figure 9(d)). 화염은 전선관을 따라 상부로 확대되었으며 결국, 전선관 내 전선이 단락되어 주 차단기가 동작하고 화염이 일시적으로 강해졌으나 이후 화재가 약해졌다. 이때, 최고온도는 634 °C이었다(Figure 9(e), (f)).

실험 결과로부터, 콘센트 접속구의 발화가 충분히 화재로 진전될 수 있다는 것이 증명되었다. 또한, 소라된 콘센트 주변에 가연물이 있다면 이차적인 발화원으로 작용할 수 있을 것으로 판단된다. 여기서 주의할 점은 확대된 화염으로 인해 전선에서 발생한 2차 단락이 화재의 원인으로 오인될 소지가 있다는 것이다. 실제로, 라마다 호텔의 발화

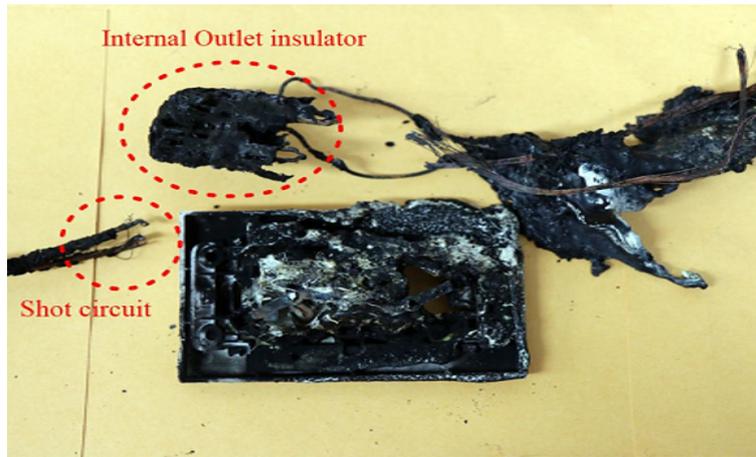
Figure 10. Remnants of the fire reproduction experiment.

Figure 10은 소라된 콘센트 잔존물로, 내함이 본체에서 분리되어 있으며, 화염에 의해 단락된 용융흔이 식별되었다. Figure 11은 내함에서 접속구의 고정금구를 분리한 것으로, 기초실험과 유사하게 고정금구가 용융된 것을 알 수 있다. 화재 재현실험에서도 고정금구에 손상된 흔적이 식별되는 점으로 볼 때, 고정금구나 클립에서 손상된 흔적이 식별되면 콘센트 접속구에서 화재가 발생한 것으로 판단할 수 있다.

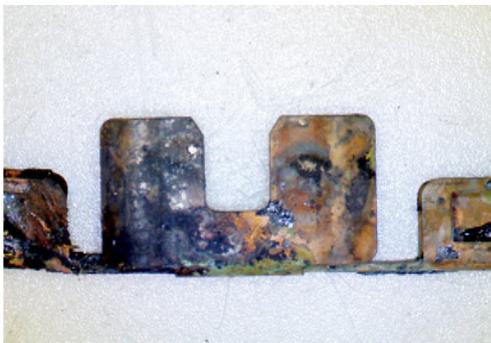
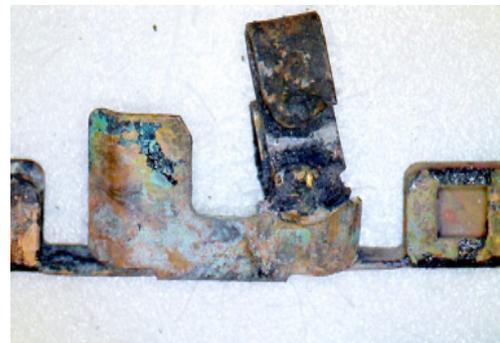
Figure 11. Comparison of U-type holder with and without arcing.

화원으로 오인될 소지가 있다는 것을 확인하였다. 콘센트 잔존물로부터 U-자 고정금구가 손상된 것을 확인하였으며, 기초실험과 유사한 결과가 도출되었다.
